通電発熱塗料を用いた発熱シートの利用

－冬期の階段融雪および材料の保温保管の適用事例－

Heat-generating sheets using electrical heat-generating paint
-Application examples of stairway snow melting and material temperature control storage in winter-

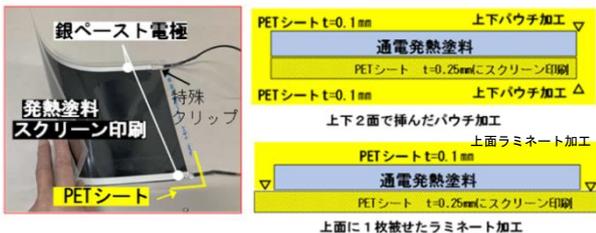
図-1 発熱シート基本構成 (PETシート部)

このように、塗布面の絶縁性確保、均等な塗膜形成などの課題に対して、絶縁、防水、耐熱性を有するポリエチレンテレフタレートシート（以下、PETシート）に、均等な塗布が可能なスクリーン印刷技術を用いて塗布し、これをPETシートにより、パウチ加工あるいは、ラミネート加工を行い製作した。図-1に示す基本構成部に、各用途に応じて保護シート、断熱材を付加し、発熱シートを製作した。

階段融雪用の発熱シートは、図-6に示すように、基本構成部(図-1)と保護断熱シートを遮水シートで密閉し、階段面側にマグネットシートを付けたタイプを用いた。接着剤等を使用せず階段裏面に貼り付けることで、資材返納時の着脱・復旧が容易となること、また、設置時の上向き作業の負荷軽減を図った。

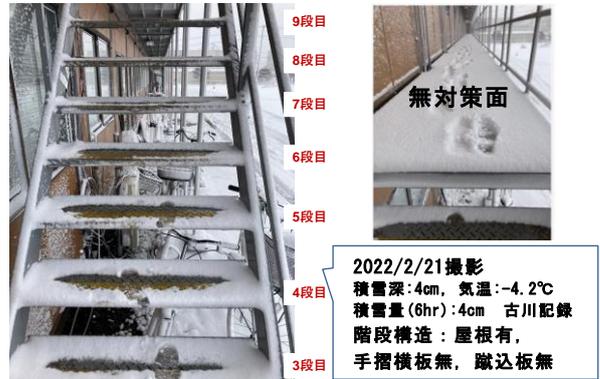
図-2 2022年宮城県試行時の融雪状況⁵⁾

前年の2022年、宮城県大において実施した仮設事務所の屋外鋼製階段での試行では、図-2に示すように、踏面中央部の融雪は認められたが、周囲端部の雪が残る結果となった。この原因として、過剰加熱防止リミッターとして取付けたバイメタル式サーモスタットの設置位置および仕様（設定動作温度が低かった）が原因と考えられた。

融雪状況および発熱シートの動作状況例を図-9に示す。なお、青森県事例の階段構造は、手摺横板有り、蹴込板有りの点が宮城県事例との相違点である。また、図中の気温・積雪量は弘前記録⁵⁾による値で、積雪量は、撮影6時間前との増分を示している。改良前の宮城県の事例(前述図-2)と設置条件の相違点は、使用ヒーター運転条件(踏面寸法、電力密度400W/m²)は同等、階段構造(蹴込板の有無

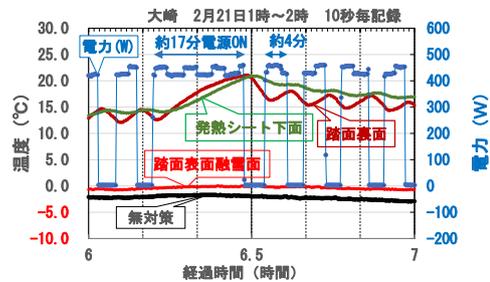
図-3 温度スイッチの動作状況と温度変化

図-3に示す階段各所の温度および電力値の変化をみると、電力は、約4分間隔の凹凸の変動のON-OFFが繰り返され、この電力変化に対応して踏面裏面の温度も変動していることがわかる。温度上昇が著しい密閉された遮水シート内部に温度スイッチを配置したため、外部へ熱が伝わる以前に、温度スイッチが動作したため、電源停止を繰り返す断続運転状態となり、融雪面の十分な温度上昇に至らなかったと考えられた。

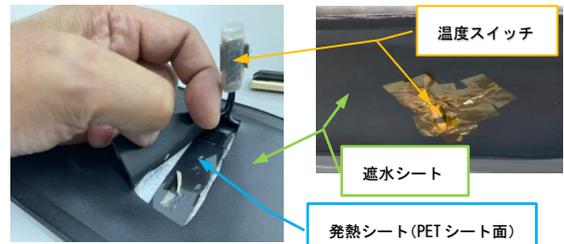
図-4 温度スイッチの遮水シート外への移設

温度スイッチ動作による断続運転の改善については、動作環境を変えるため設置位置を変更した。断続運転の対策としては、動作温度の高い温度スイッチに交換することも考えられたが、材料手配、再配線作業などを考慮し、交換せずに、同じ温度スイッチを使用することとし、温度上昇が著しくなる遮水シート密閉内部の箇所から被覆の外側に移設し、動作頻度の低減を図った（図-4）。

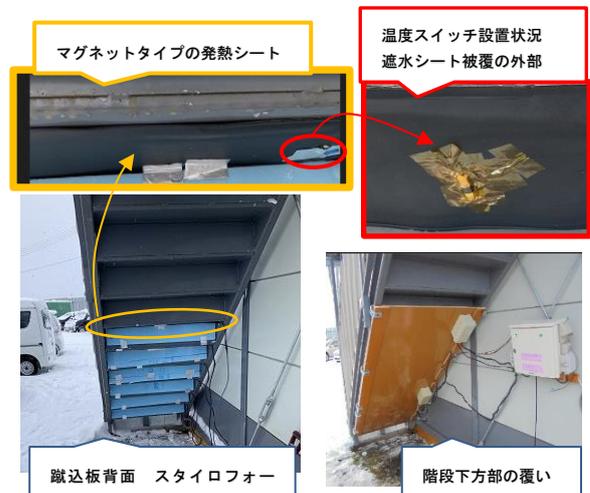
図-5 発熱シート設置状況 (改良点)

通しによる放熱の影響も小さく、階段下方の空気の流れを抑制できると考えられた。階段構造・断熱方法の観点から、ヒーター設置範囲の蹴込板背面にスタイロフォームを貼り、さらに、階段下面を側桁に沿って合板 (t=12mm コンパネ) で覆い、階段下方裏側の断熱を図り、融雪面以外への放熱を低減させることとした（図-5）。

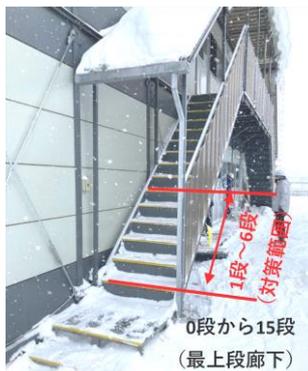
図-7 対策前の階段状況

青森県での試行は、事務所の鋼製屋外階段の全16段のうち、吹込みや靴底に付着した雪の着雪が多くなる下方の6段分に対して発熱シートを設置した(図-7、図-8)。

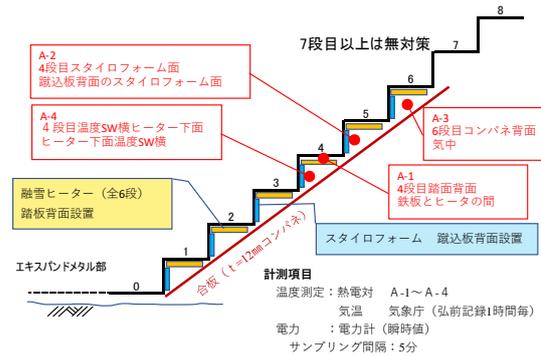
図-8 発熱シート設置および計測位置

融雪状況の確認のため、階段各箇所に対し熱電対を設置し、図-8に示す温度計測を行った。使用電力については、発熱シート6枚分の電力(瞬時値)をデータロガーで記録し、また、適宜、サーモカメラ、非接触赤外線温度計による測定も併せて行った。

測定期間の気温-7.3℃~14.6℃、最大降雪8cm、最大積雪120cmに対し、階段温度は、融雪面の裏(4段目踏面裏面:図-8のA-1)が常に高く10.8~59.7℃の範囲となった。

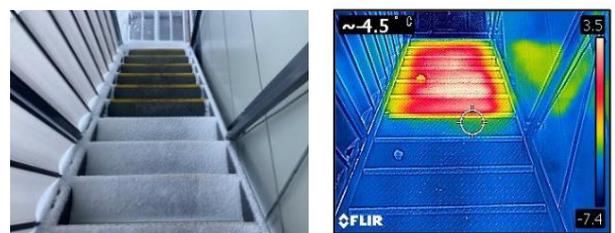
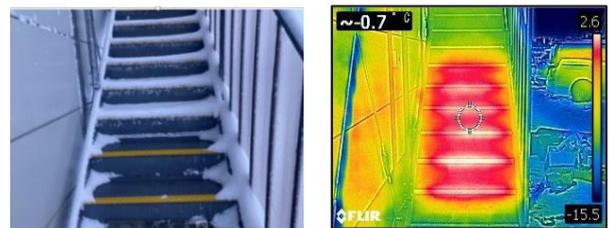
図-9 発熱シートの融雪状況および動作状況例

手摺横板の有無)と気象条件(降雪量、気温、風向風速に伴う階段部への吹込み量)などが異なる条件となっている。降雪量が多く気温が低い条件下の青森県の事例の方が、融雪範囲が広く良好な状態となったことから、今回の改良の効果が確認された。青森県弘前市における運用は、2023/1/26に運転を開始し、2023/2/15~3/15の期間、温度・電力を測定した。図-10の上図に階段温度・電力を下図に毎時の気温・降雪・積雪記録⁵⁾および日積算電力量を示す。

2023/1/31 7:00 撮影 気温-4.7℃、積雪量 7 cm

2023/2/21 6:48 撮影 気温-3.7℃、積雪量 15 cm

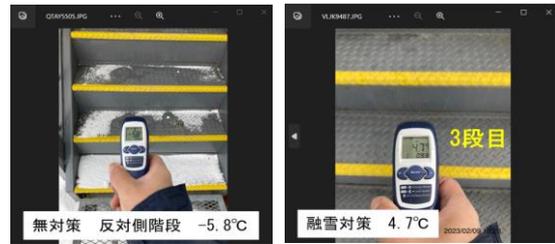
図-11 赤外線温度計による測定状況

また、適宜行ったサーモカメラ、赤外線温度計による測定温度は、気温に依らず融雪面となる踏面表面は概ね3℃程度以上となることが確認され、融雪可能と判断された（図-11）。

階段各所温度 (°C)	最大	最小	平均
融雪対策 1~6段	1.6	4.7	3.1
無対策 7~15段	-2.8	-4.0	-3.6
無対策 側桁上方	-4.2	-4.7	-4.4
無対策 反対側階段	-5.1	-5.8	-5.3

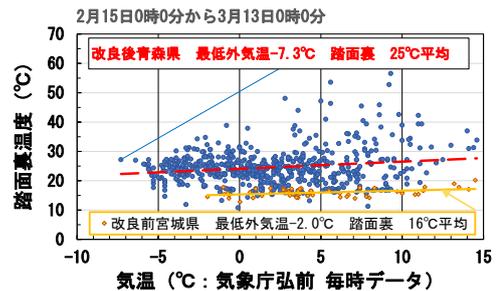
図-12 改良効果確認 外気温と踏面裏温度

外気温と踏面裏温度の関係を図-12に示す。同図より、外気温が-7℃～15℃の範囲において、融雪面裏側の温度は、平均25℃程度となっており、改良前の宮城県の結果16℃平均より、8℃程度高い結果となっている。改良効果は、この温度差として発揮され融雪状態が改善されたといえる。

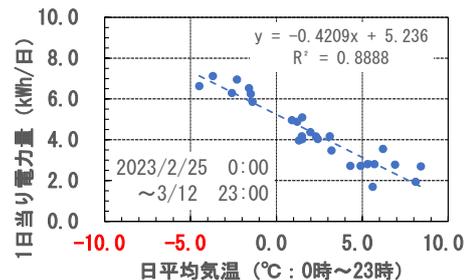
図-13 日平均気温と1日当たり使用電力量

日平均気温と1日当りの使用電力量の関係を図-13に示す。今回の運用では、外気温6℃で作動するサーモスタットを設置したため、外気温の上昇に伴い電力消費量は低下している。同図の傾きより、気温12℃程度で電力量は0kWh程度になると推定されるが、これは日平均の気温で整理しているためと考えられる。

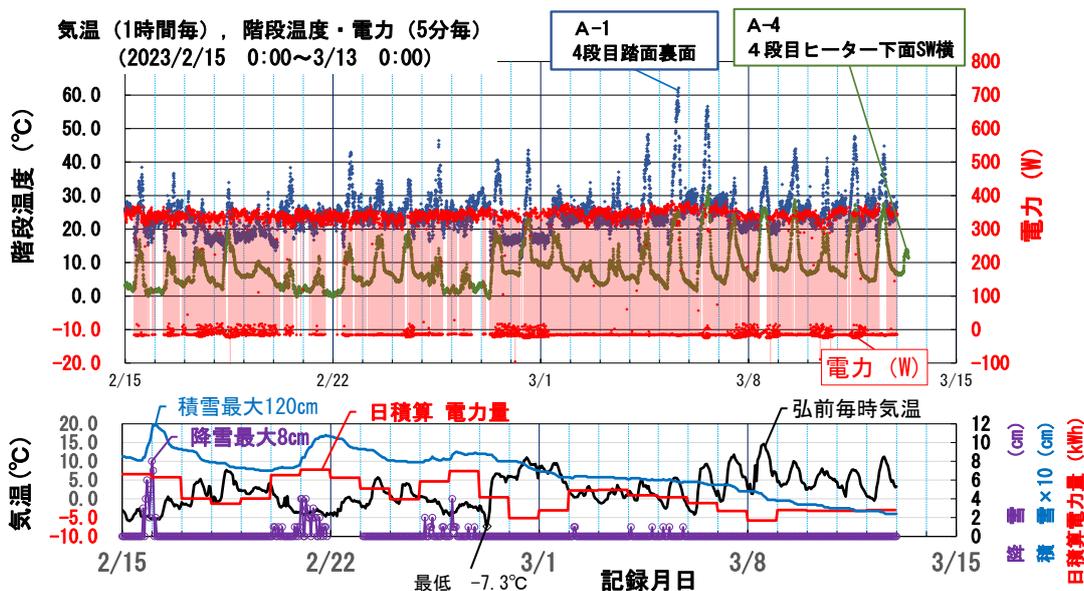
図-10 階段温度、電力、気温、日積算電力量の推移

階段各所の温度は気温とともに変動し、各日の昼前後にピークを示している。上図の電力は、ON-OFF 変動が繰返しみられるが、下図に示す降雪時に対応して、温度スイッチ動作頻度は少なくなり電源 ON 状態となっている。

また、気温が10℃程度と高い場合には、外気温サーモスタットが動作して電源 OFF となるため、ON-OFF 変動頻度が少なくなっている。

下図の日積算の電力量（図中赤ライン）は、気温（図中黒ライン）が高い低く、気温が低く、降雪時には、使用電力量が高くなっていることがわかる。

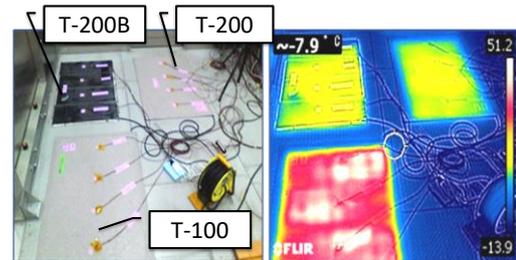
図-15 試験状況

現場運用に先立ち、環境試験室を用い低温一定条件下での性能確認試験を行った。発熱シート3種類、環境温度(室温)を-15、-10、-5、0°Cの4ケース、100V印加の

条件で発熱させ、表面温度を測定した(表-3, 図-15)。

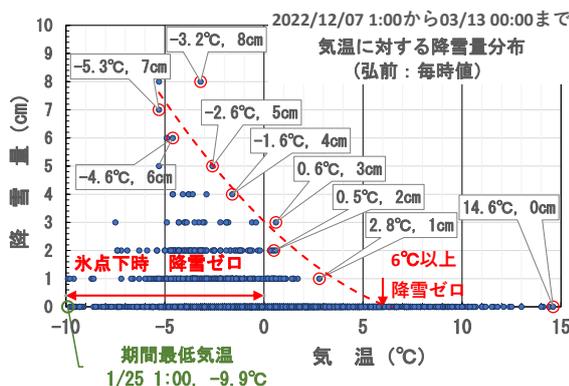
図-14 気温と降雪量の関係(弘前毎時記録)

弘前の毎時の気象記録を整理すると、図-14に示すように、気温6°C以上の場合、降雪はほぼないことから、今回はサーモスタットの動作温度を6°C程度に設定した。降雪量は、気温の低下とともに増える傾向にあるが、6°C以下の氷点下時でも降雪なしの時間帯も認められる。

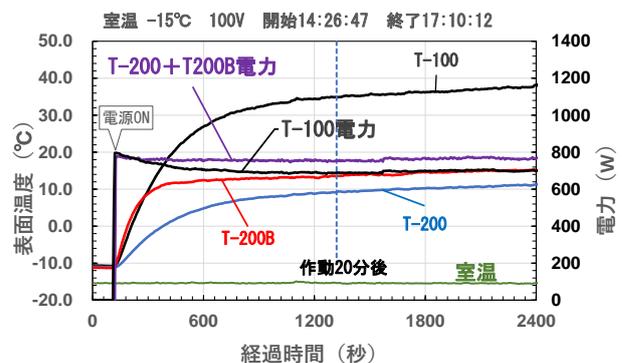
図-16 試験結果例 (-15°Cの場合)

図-16に-15°Cの場合の試験結果例を示す。各シートの表面温度(4か所平均)は、T-100, T-200B, T-200の順に高い温度となった。電力密度が等しい場合、ロンマット被覆が無いT-200Bの方の温度上昇が早く、最高温度もやや高い結果となった。これらの結果より、次節4.4倉庫内温度の推定の計算条件の発熱温度 $\Delta\theta$ を設定した。

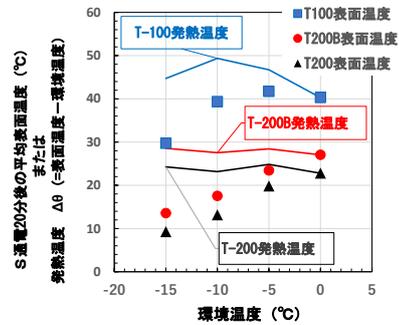
図-17 発熱量確認試験結果

各シートの表面温度は、環境温度が高くなるとともにやや上昇し、10℃～40℃の範囲となった。また、表面温度と環境温度の差分の発熱温度 $\Delta\theta$ は、環境温度に依らず25℃～45℃程度のほぼ一定の値となった（図-17）。

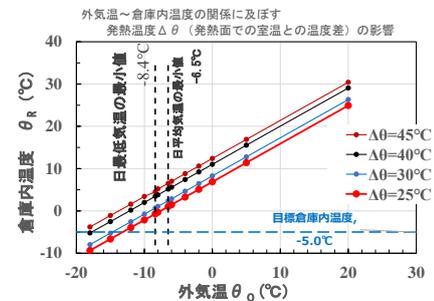
図-18 定常熱収支による倉庫内温度の推定

発熱温度 $\Delta\theta=25^\circ\text{C}\sim 45^\circ\text{C}$ の場合における、外気温 θ_k に対する倉庫内温度 θ_R の計算結果を図-18に示す。前年冬期の最低気温 -8.4°C 程度が継続する環境においても、シートの発熱温度 $\Delta\theta$ が25℃以上であれば、倉庫内温度は概ね0℃以上となることから、材料の凍結は防止できると推測された。

外気温と倉庫内室温の関係は、図-22に示すように、倉庫内室温は、概ね外気温より20℃高い値を記録した。同図中には、定常加熱収支の推定結果（前述図-18参照）を示しているが、傾きはほぼ等しいことから、断熱条件とした床面以外の天井、壁面の諸物性の設定は妥当であったと思われる。

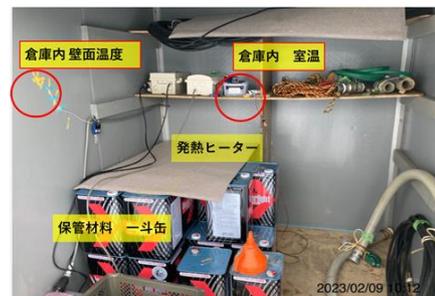
図-19 保温保管状況

倉庫内の保温は、2022/12/7より運転を開始し2023/2/17まで、倉庫内の室温(棚上)、内壁面の温度を小型データロガーで測定した(図-19)。また、非接触赤外線温度計、サーモカメラで倉庫内各所の温度を確認した。

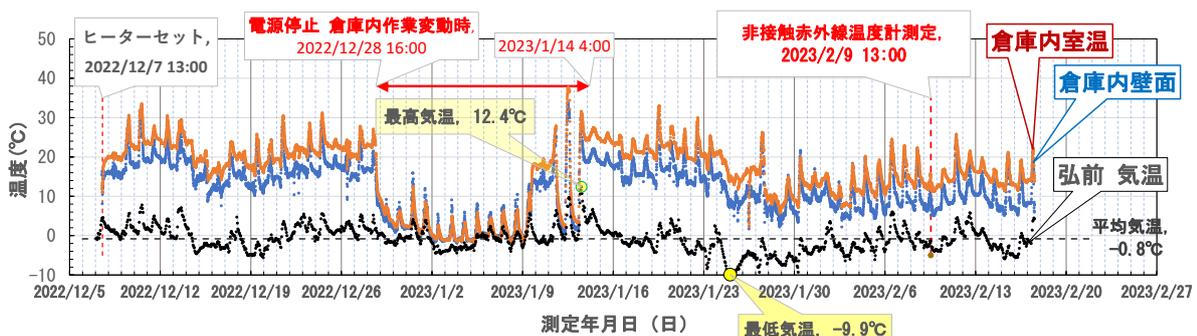
図-20 外気温および倉庫内温度の推移

倉庫内温度の推移は図-20に示すように、気温変化と対

応し、各日の昼頃にピークを示し、外気温より20℃程度高い値となっている。また、電源停止期間中、夜間の気温低下時の倉庫内温度は気温とほぼ等しくなっている。

- 気温：弘前毎時 最低 -9.9°C 最高 12.4°C 平均 -0.8°C
- 倉庫室温(棚上) 最低 4.2°C 最高 33.3°C 平均 18.6°C
- 内壁 最低 2.6°C 最高 31.5°C 平均 13.9°C

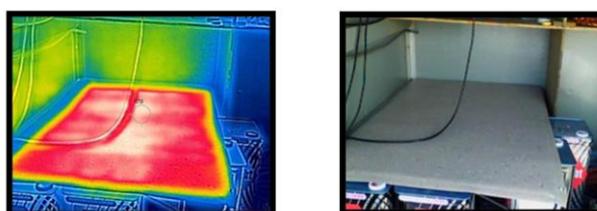
図-23 発熱シートの発熱状況

- ・薄いシート状であるため、設置スペースをとらない。
- ・火器を用いず、所定面積の均等加熱により、熱源近くの過剰加熱リスクが低減できる（図-23）。
