複数の機械学習の手法を用いた打音診断（その3）

Impact acoustic method using multiple machine learning methods (Part 3)

研究概要

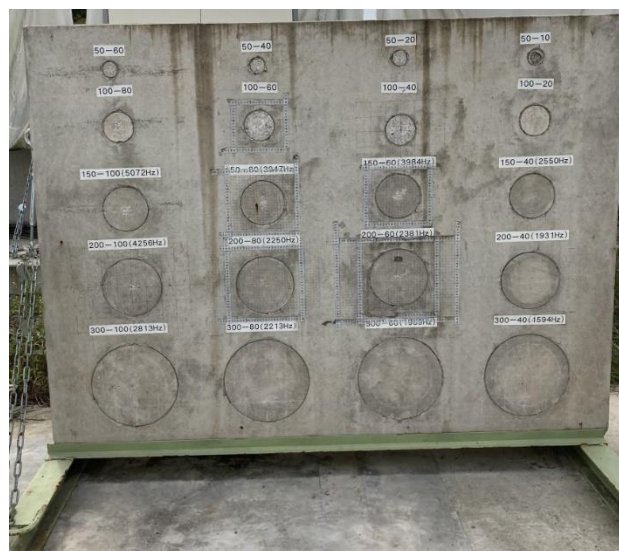
図-1 欠陥模擬試験体

欠陥模擬試験体は、図-1に示す横幅2m、高さ1.5m、厚さ0.3mのコンクリート躯体に円形空洞として2.5cm厚さの発泡スチロールが埋め込まれたもので、空洞の直径(50,100,150,200,300mm)と深さ(10,20,40,60,80,100mm)の組み合わせは図-2に示すように20種類である。

欠陥試験体の右上の直径50mm、深さ10mmの欠陥は破損して空洞が露出しているため使用せず、学習するものは

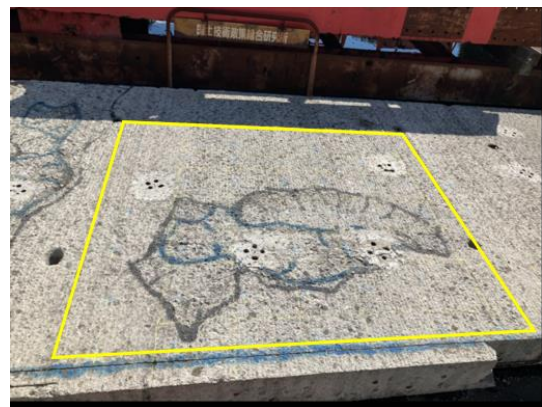
図-4 試験体

図-4は昭和48年竣工の道路橋梁の床版で，塩害および疲労を受け，鉄筋位置での剥離や土砂化が進行しており，2020年に床版の取替えが実施されたものである。土木研究所構造物メンテナンス研究センターが保有している。表面のアスファルトは剥がされている。表面は土砂化しておらず，鉄筋部分の腐食による剥離欠陥があるものと考えられる。

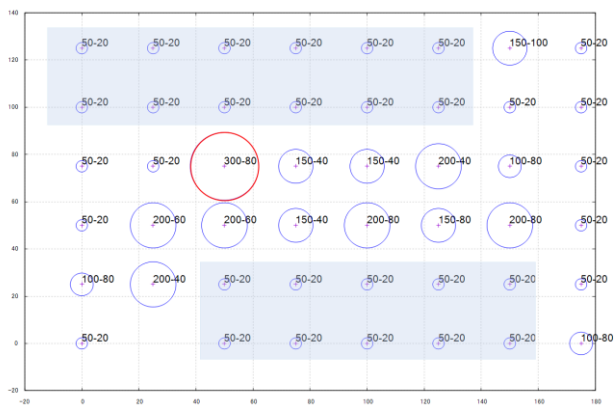
図-5 欠陥種類 直径(mm)-深さ(mm)

図の枠で囲んだ範囲を約20cm 間隔で縦6行，横8列を打撃して自己組織化マップを用いて判定すると，図-5のような結果が得られた。図では欠陥と判定された打撃点の位置に実寸に合わせて判定された欠陥の直径の円が描かれている。

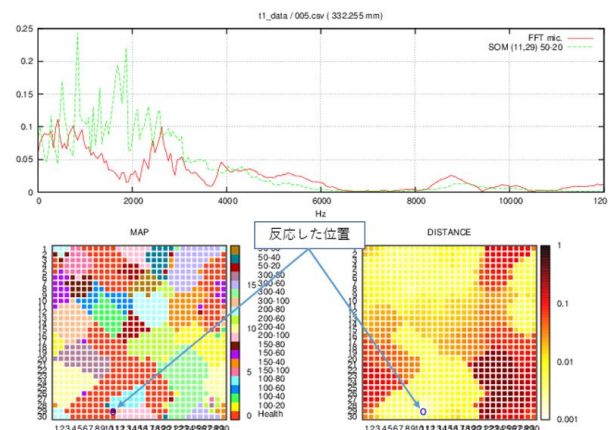
図-7 自己組織化マップでの 50-20 に対応したニューロン

また、健全と考えられる点については概ね直径50mm 深さ20mmと判定されているが、マップ上では全て健全との境界付近にあり健全と判定してよいものであった（図-7）。この床版は厚さ195mmであり、学習した欠陥模擬試験体の健全部300mmとは判断されない。

自己組織化マップでの位置

自己組織化マップの各ニューロンとの距離（白いほど近い）

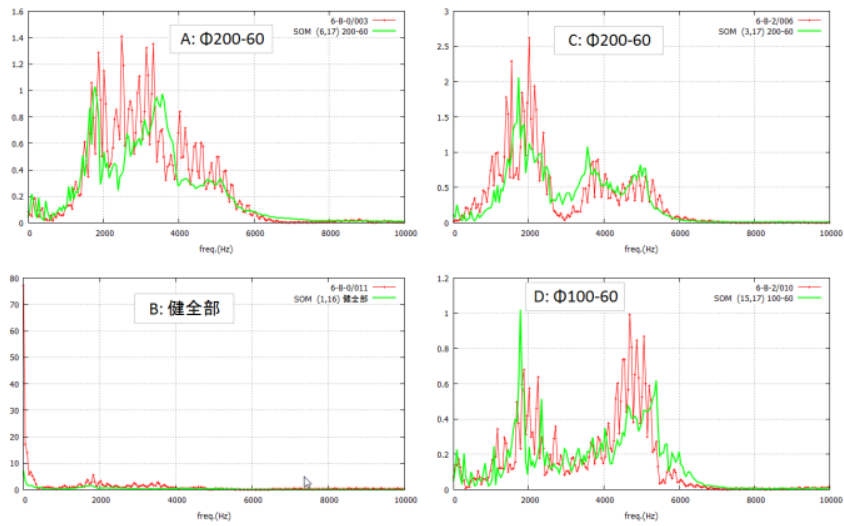
図-10 打音周波数（赤）とニューロン（緑）の比較

打音点は4×9の格子状である。厚めに推定された点がSOMでは概ね健全部と判定されている。実際に計測された波形の周波数と該当するSOMのニューロンのベクトルを比較すると図-10のようになる。同じ欠陥に対応するニューロンでもいくつかのパターンが学習されており、計測された波形に該当するものが選ばれているので欠陥は適切に判定されていることがわかる。

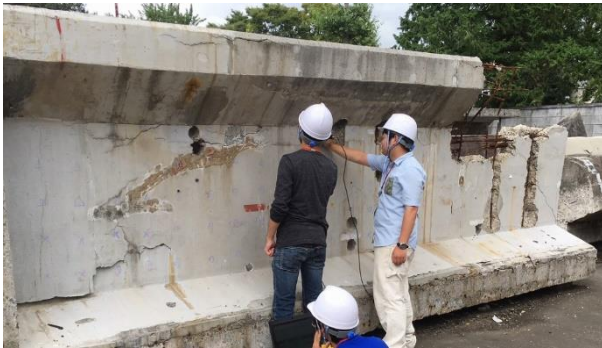
図-11 切り出しPC桁供試体

また、供試体の上部は図-11に示す通りハンチとなっており、健全部厚さが30cm以上あるため、SOMで健全部として学習されたものが対応していると考えられる。

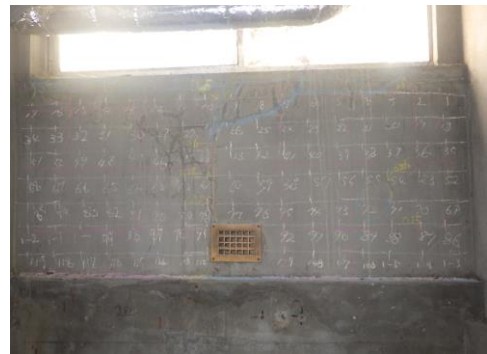
図-12 ボイラ室の壁面

図-12は海上自衛隊横須賀基地の厚生センター（昭和46年築）のボイラ室の壁面である。図-13にこの壁面を打音して得られた推定部材厚さを示す。厚さが小さいものを赤、大きいものを緑が濃くなるよう塗り分けている。

この壁は厚さが265mmあり、内側にはかぶり50mm、外側にはかぶり86mmの鉄筋があることがわかっている。

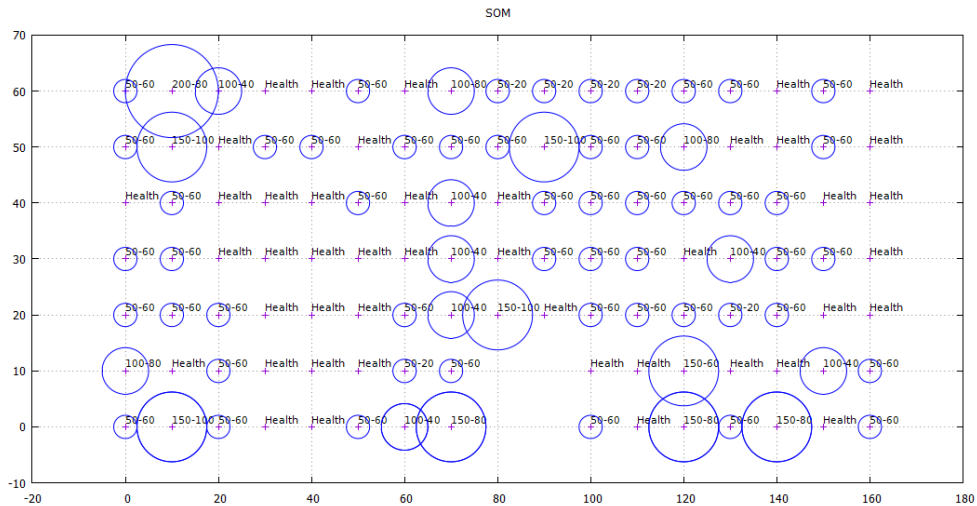
図-14 自己組織化マップ SOM による判定結果

図-14は自己組織化マップ SOM を用いて判定した打撃点の位置に、判定された欠陥の直径を実寸で示した円が描かれている。

推定部材厚さと SOM による判定結果を比べると、打撃ごとの推定厚さがあまり対応していないところは、外側の鉄筋の腐食による浮きがあって、そこでは深さ約180mmとなるため、SOM では学習されていないため判定できなかった可能性がある。一方、中央縦方向とその上部右側、壁面上部左側、壁面下部右の中央付近の推定厚さが薄い部分は SOM でも欠陥となっており、対応していることがわかる。

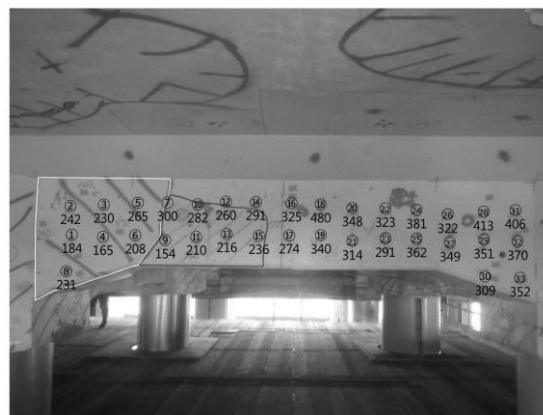
図-15 叩き点検と厚さ評価の結果

図-15は汽水発電所の揚炭棧橋の RC 床版・梁である。海面に近い塩害による鉄筋の腐食に伴う浮きが生じており、足場を用いた点検や補修が実施されている。一般的な RC 構造物に比較して鉄筋のかぶりが大きいいため、通常の叩き点検では浮きの判定が難しい。ここでは、床版を支えるコンクリート梁の側面の調査を実施した例を紹介する。対象とした梁の長さは4.5m、高さ1m、幅1.2mである。図には叩き点検の結果と健コン診断ポータブルでの推定部材厚さを梁に記入している。また、それぞれの打撃点の推定部材厚さと自己組織化マップ (SOM) , サポートベクターマシン (SVM) の結果を表-1に示す。

図-15に示すように、叩き点検からは、中心から左側に浮きがあり、右側は健全であることがわかる。推定部材厚さを見ると左側の浮いている箇所の厚さは200mmを超えており、健全な右側の300mm以上と比較するとあまり差異はなく、深い位置の浮きであるかまたは狭い浮きであることが推定される。SOM の判定は直径150mm、深さ50mmの欠陥、直径150mm、深さ80mm、直径200mm、深さ60mmなどとなり、深い位置の浮きであることがわかる。また、SVM の結果はほぼ経験のある点検者が判断した結果と同様な判定となっており、SVM を用いた方法により欠陥と健全を判定できることがわかった。

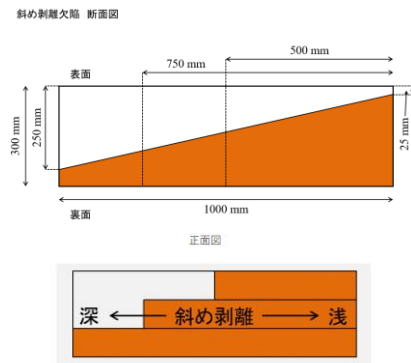
図-21 斜めの剥離欠陥

例3は斜めの剥離欠陥を模擬した試験体で、図の左端で表面より250mm、右端で25mmの斜めの剥離斜面が埋め込まれている。

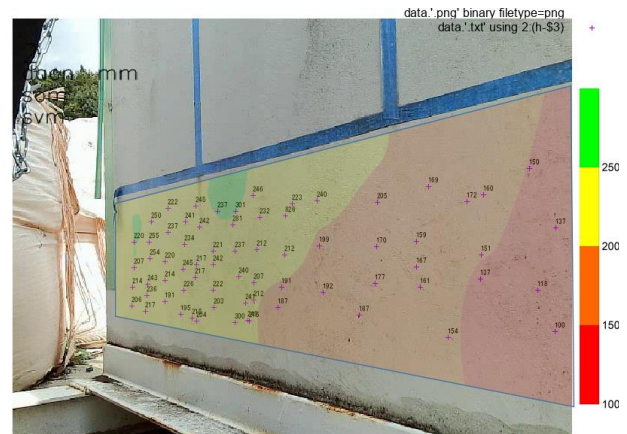
図-22 斜めの剥離欠陥 推定部材厚さ(mm)

図-22はこの剥離欠陥の左側を健コン診断ポータブルでランダムに打撃して測定された推定部材厚である。等高線を重ねて表示しているが、左側で約200mmの深さ、図の右側で約100mmの深さまで浅くなる様子を推察することができる。図-23にはSOMによる判定結果を示す。左側で健全、右側で大きさ200mm、深さ100mmなどと判定されているのがわかる。
